Reflektionsschaubild Bergab

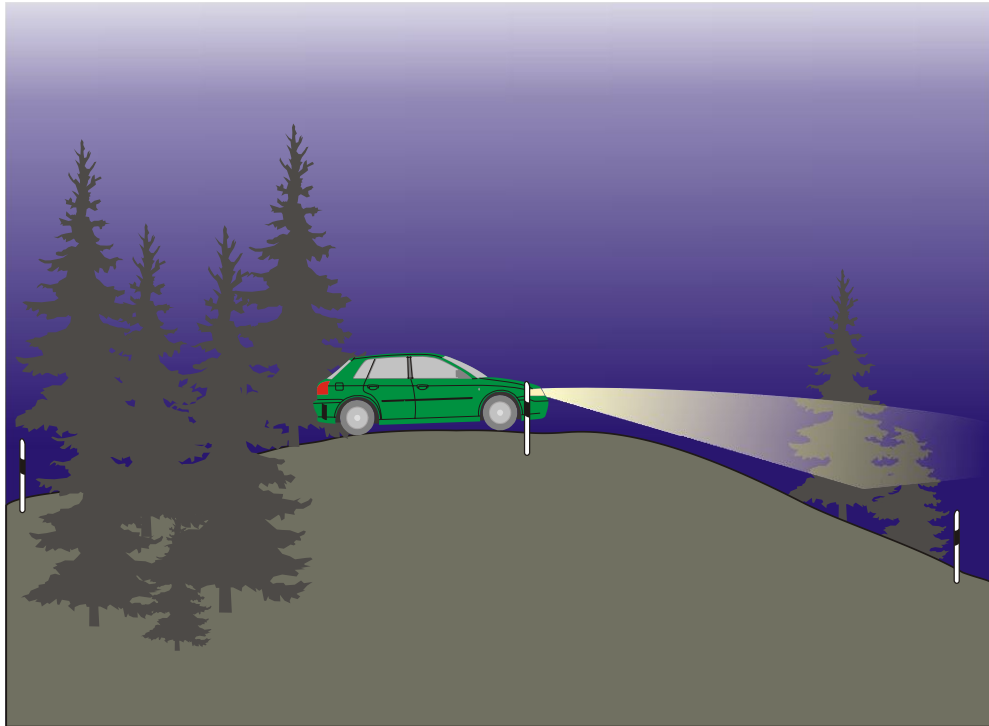
Hier auf der linken Abbildung die übliche Situation. Die Leitpfosten stehen weit auseinander, in Hanglage würde der Reflektor in die Luft hinein reflektieren und die Sichthöhe des Wildes gar nicht erreichen.

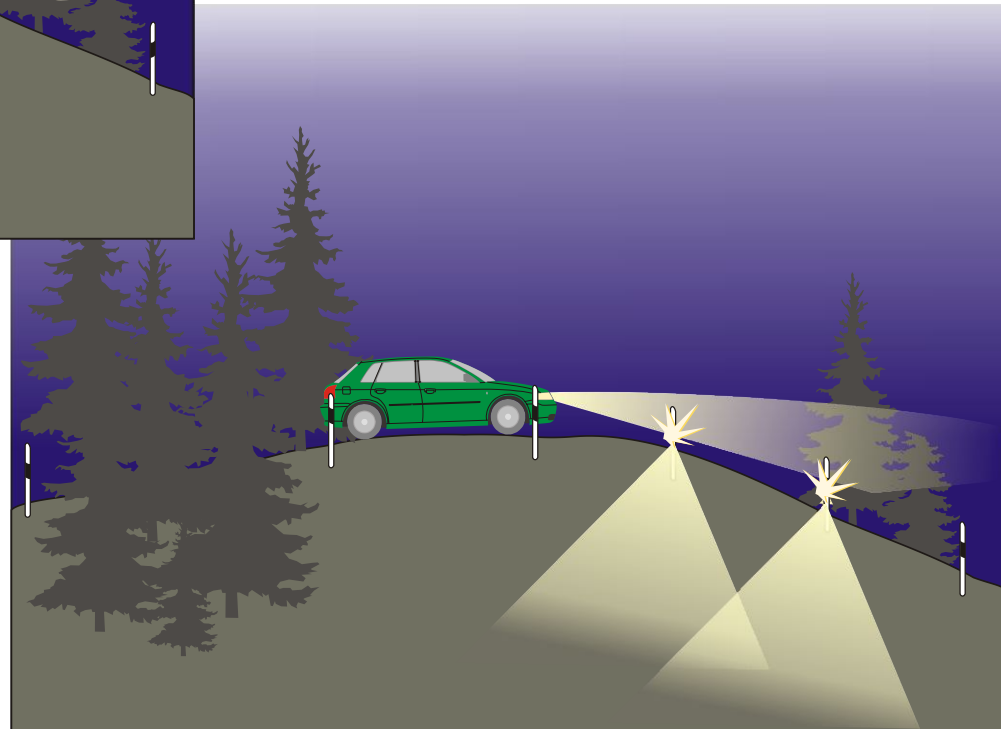
Hier auf der rechten Abbildung ist vorbildlich die Anpassung der Abstände zur Gefahrensituation gezeigt. Zusätzlich angebrachte Keile bringen die blitzartigen Strahlen in die richtige Sichthöhe des Wildes.
